Hermance - Secteur 1

fiche RAC-HER-0067

Maison d'habitation - Chemin des Glerrets 23 / rue du Nord 26

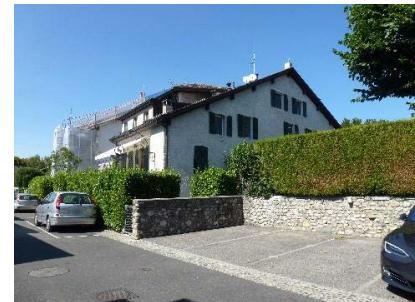
L'actuelle maison est contiguë uniquement à l'ouest au bâti.481 (actuel chemin des Glerrets 25/rue du Nord 28). De plan rectangulaire légèrement irrégulier, elle est composée de deux corps de bâtiment. Le corps oriental s'élève sur deux étages sur rez-de-chaussée avec combles habitables, couverts d'un toit à deux pans. Le corps occidental se compose, dans sa moitié méridionale (côté rue du Nord) d'un rez-de-chaussée formant terrasse au 1er étage; sa moitié septentrionale (côté chemin des Glerrets) s'élève sur deux étages sur rez-de-chaussée, avec un 2e étage construit en bois formant une galerie en surplomb.

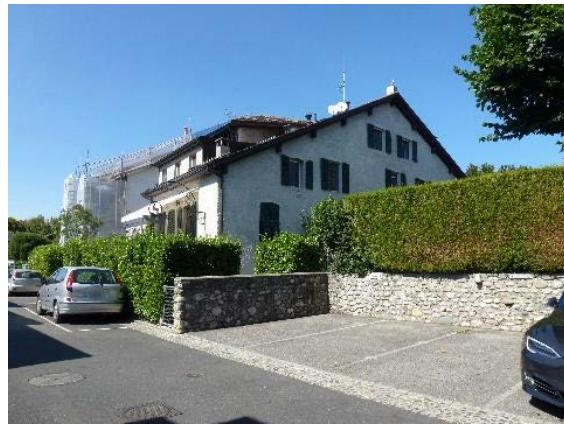
Façades est et sud

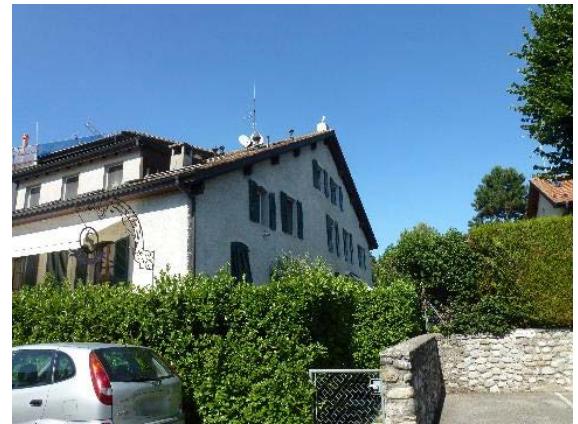
Façades est et sud

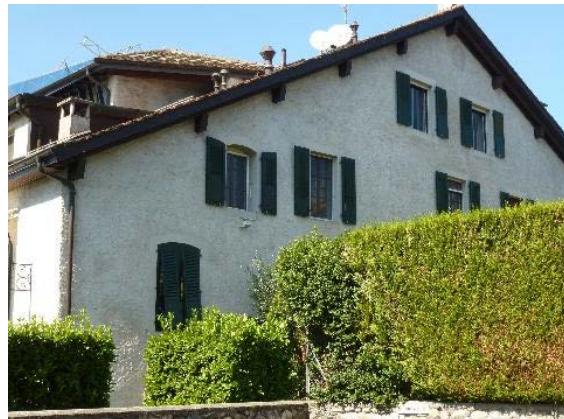
Façade pignon est

Des transformations ont été constatées, notamment sur le bâtiment oriental avec l'agrandissement de l'ouverture et l'aménagement d'un balcon en porte-à-faux, avec balustre en métal, sur la travée centrale de la façade sud-ouest. Une large lucarne en chien assis a également été aménagée en toiture. La façade orientale est rythmée par un agencement pyramidal des ouvertures. Les deux premiers niveaux comptent cinq travées d'ouvertures à linteau droit, sauf pour les ouvertures de la travée sud, à arc surbaissé. Le niveau de combles est éclairé par deux fenêtres rectangulaires à linteau droit. Le tout est recouvert d'un crépi projeté malheureux.

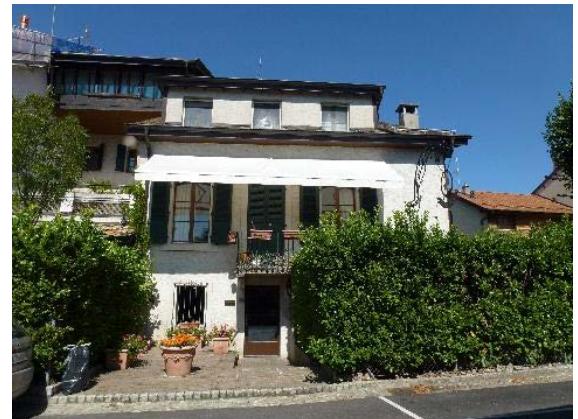
Façade sud

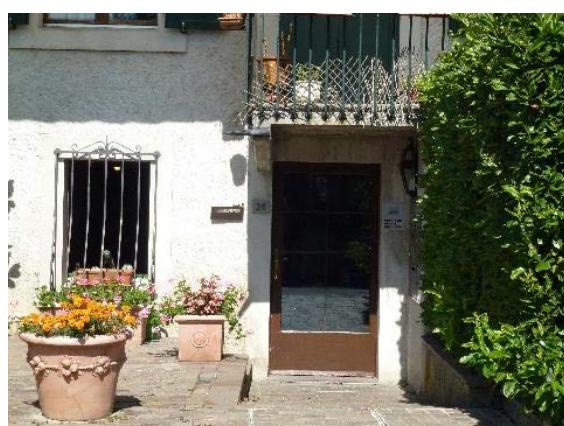
Détail entrée, façade sud
