Hermance - Secteur 1

fiche RAC-HER-0141

Dépendance rurale - Rue du Nord 38

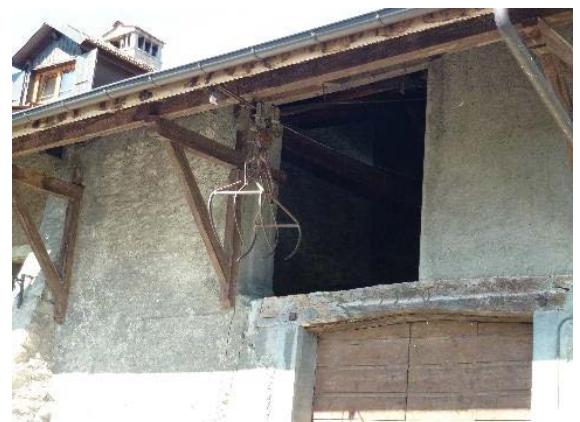
Porte haute, façade sud-ouest

La fonction du bâtiment n'a pas évolué dans la seconde moitié du XIXe siècle mais des aménagements montrent qu'on a mis celui-ci au goût du jour, probablement lors de travaux documentés en 1936. Du côté de la rue, une porte haute est percée au-dessus de la porte de grange (elle-même rénovée par la réfection des piédroits en ciment), un système mécanisé avec fourche accrochée sous l'avant-toit permettant d'y monter le foin puis de le faire coulisser sur un câble. Sur la façade-pignon, de nouveaux percements sont effectués au rez-de-chaussée, dont une porte et une fenêtre encadrées en ciment qui trahissent l'installation d'une nouvelle écurie. La toiture est peut-être refaite à la même époque, avec une forte saillie supportée par des aisseliers et une couverture de

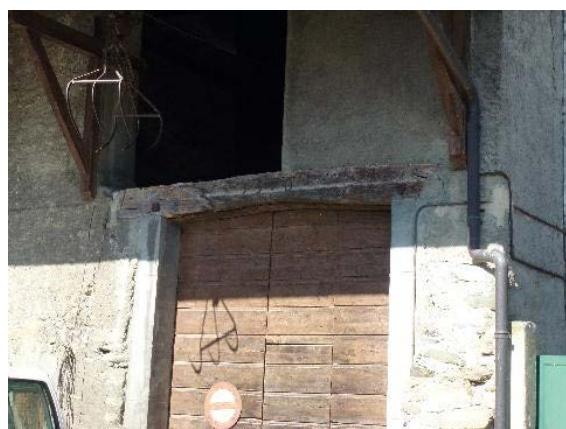
Emplacement de porte de grange à linteau droit en bois, façade sud-ouest

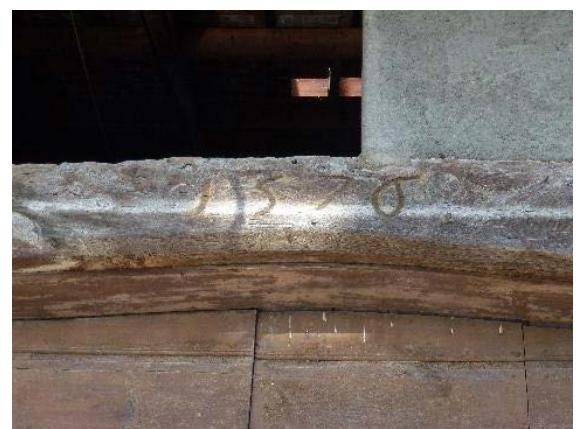
Date de construction sur linteau de porte de grange

"1576" sur le linteau de la porte de grange

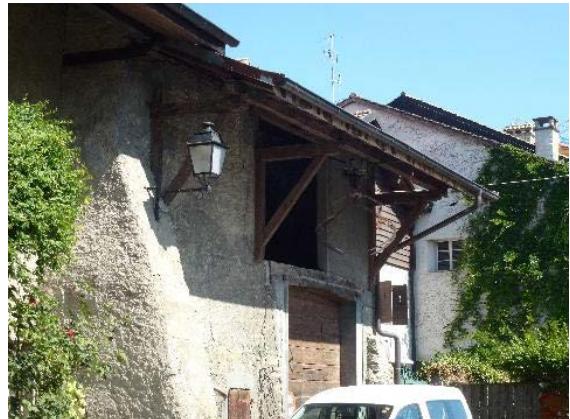
Avant-toit façade sud-ouest
